# **Antennestik og installationer**

## **Vadum Antenneforening**

**15-03-2016**

## Dårlige antennestik forbindelser

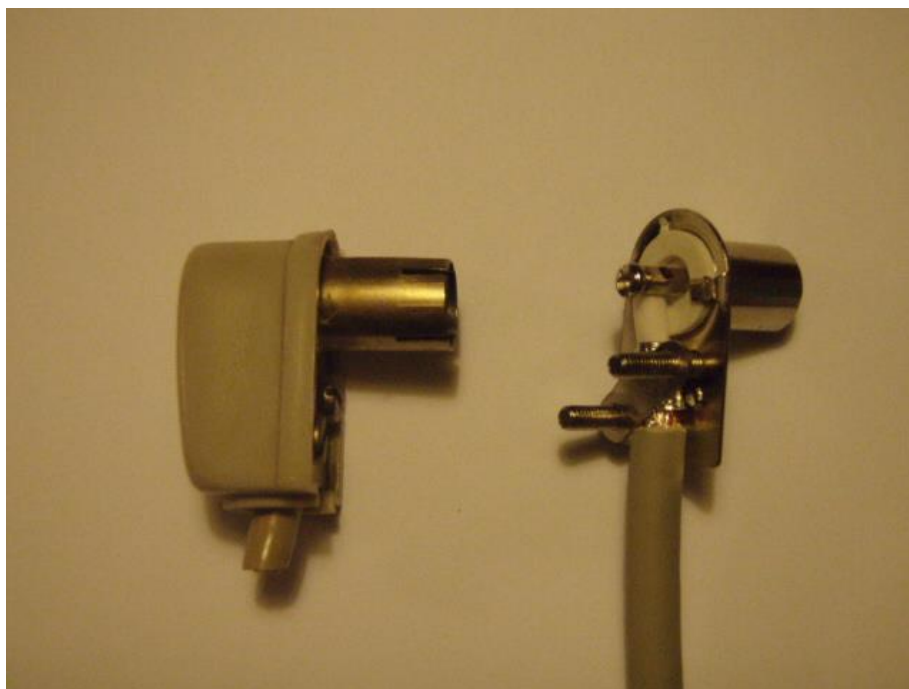
*Her vist med og uden plastik kappen.*

Dette stik må man ikke længere benytte i en moderne antenneinstallation. Dette skyldes bl.a. at monteringskruen der fastholder inderlederen simpelthen fungerer som en "stueantenne" og opfanger de luftbårne signaler, og blander dem med de kabelbårne signaler i anlægget.

Disse skal "udryddes", for at man efter ombygningen af anlægget til UHF kan se TV, og ikke mindst få digitalt TV. Ligeledes vil man opleve massive problemer i 2009, når alle luftbårne signaler bliver digitale.

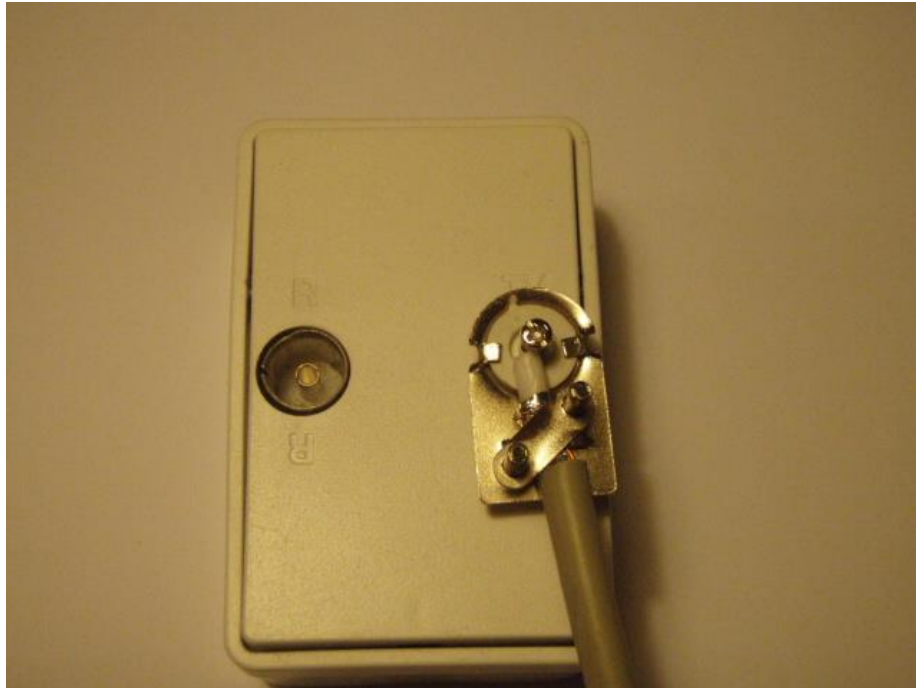
Plastik vinkelstikket anvendes oftest til at forbinde TV'et med antenneåsen, kaldet en snøreledning, og for at gøre det rigtig skidt, så sidder der plastik vinkelstik i begge ender.

*Antenneåse med "plastik vinkelstik"*

Denne skal erstattes med en færdigkøbt snøreledning, der er udført af **dobbelt-skærmet** ledning med støbte fabriksmonterede stik

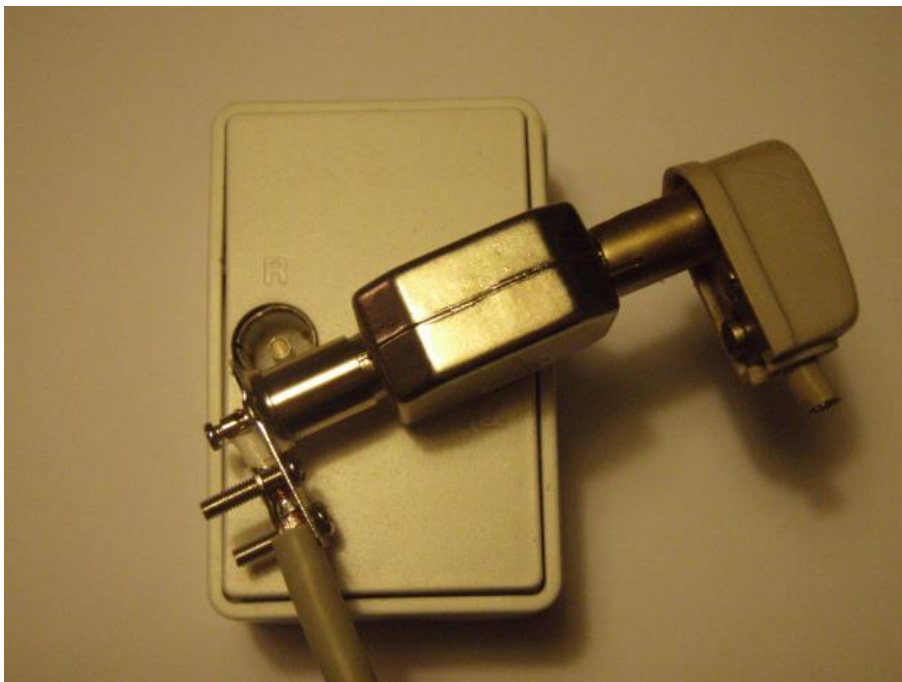
Disse er som oftest udført af det man kan kalde 2 halvdele, som efterlader en lille sprække mellem disse. Denne sprække er endnu en årsag til utæthed.

*Eksempel på dårlig TV splitter (tydelig sprække mellem de 2 halvdele), med 2 plastik vinkelstik*

Splitteren skal være udført i ét hus, eventuelt loddet sammen.
